# Evolució de la riera Major després de l'enderroc de la resclosa del Molí de Bojons

CARLES FERRER BOIX – JUAN P. MARTÍN VIDE –  
ANTONIO SÁEZ ELVIRA – ARNAU PRATS PUNTÍ

*Morphodynamic evolution of the riera Major after a dam removal  
(molí de Bojons)*

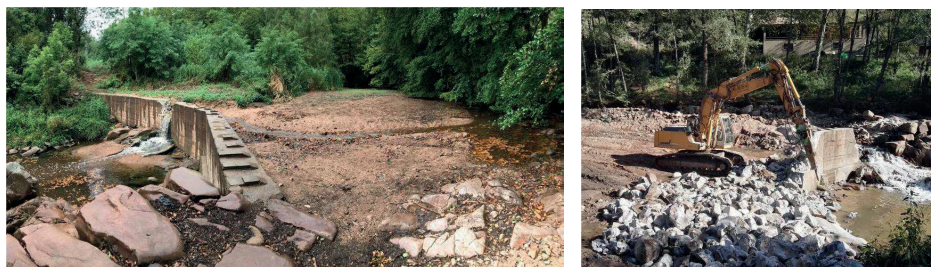
Figura 3. Resclosa del Molí de Bojons i material al·luvial, principalment sauló, que n'omplia el vas, abans del seu enderroc (esquerra). Fotografia durant l'enderroc de la resclosa (dreta). (Fotos Naturalea, 2018).

La resclosa del Molí de Bojons, de 3 m d'alçària, fou enderrocada durant el mes d'octubre de 2017 (fig. 3). El volum de material que reblia el vas de la resclosa era d'uns 20,000 m<sup>3</sup>. Tot i que inicialment estava previst d'enderrocar la resclosa en tres fases, l'enderroc es feu finalment en una sola fase (Naturalea, 2018). A més a més, per a limitar els impactes a la fauna aigua avall de la resclosa per acumulació de material, el projecte contemplava l'enretirada mecànica d'entre 1400 m<sup>3</sup> i 1800 m<sup>3</sup> de sauló del vas (Naturalea, 2018; ENGS, 2018). Pel mateix motiu, el mes de febrer de 2018 es van excavar tres rases a mode de trampes de sediment que es buidaven periòdicament a mesura que s'omplien (fig. 4). Entre febrer i setembre de 2018 (moment en què es deixaren de mantenir) uns 1900 m<sup>3</sup> foren enretirats del riu (ENGS, 2018).

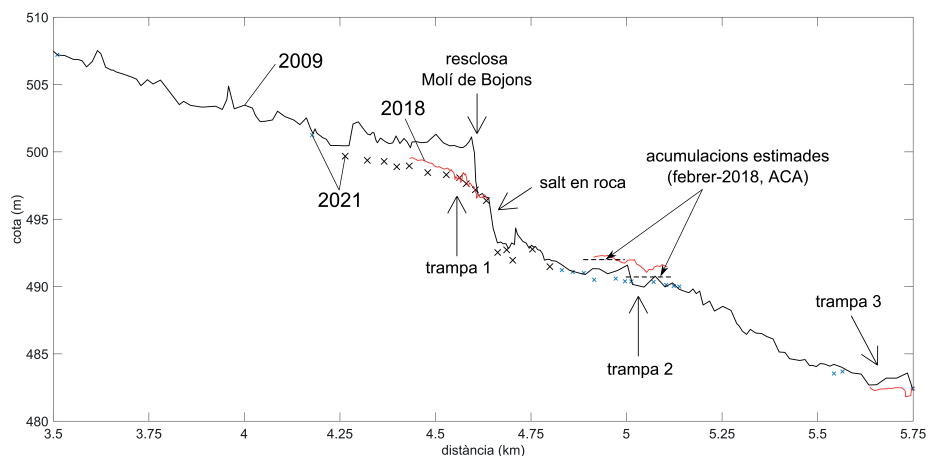
Figura 4. Perfils longitudinals de la riera Major al voltant de la resclosa del Molí de Bojons. La línia negra contínua representa el perfil longitudinal de la riera l'any 2009. Les creus negres i blaves indiquen la cota de la llera l'any 2021. En vermell, perfils longitudinals parcials duts a terme per la Universitat de Lleida el mes de juliol de 2018 (Batalla i Vericat, 2018). Les línies horitzontals discontinües indiquen l'acumulació mesurada per l'ACA el febrer de 2018 al voltant d'on s'hi excavaria la segona trampa.

Considerem que el perfil longitudinal de la riera de l'any 2009 representa correctament el seu perfil just abans de l'enderroc de la resclosa. En aquest perfil s'aprecia de forma clara el dipòsit de material que omplia el vas de la resclosa, situada a la coordenada longitudinal 4.6 km, just aigua amunt d'un aflorament rocós que crea un salt d'uns 3.4 m d'alçària (fig.4): mentre que el pendent del dipòsit d'acumulació és del 0.37%, el pendent de la riera aigua amunt de l'acumulació i aigua avall del salt en roca està a l'entorn de l'1%, (UPC, 2022).

L'erosió del material del vas va seguir l'evolució que ja s'ha observat a d'altres casos de camp i de laboratori (Ferrer-Boix, 2011). El material s'erosionà ràpidament just després de l'enderroc, malgrat l'absència de cabals importants (fig. 5). Aquest fet queda demostrat amb el perfil de juliol de 2018 (fig. 4): més de la meitat del gruix de material del vas ja havia estat erosionat. El material fi del fons i el pendent elevat de la riera en faciliten l'erosió.

L'excés de material procedent de l'erosió del dipòsit del vas fou gradualment transportat aigua avall on hi quedà temporalment dipositat (fig. 4). Les acumulacions de material mesurades per l'ACA el desembre de 2017 i el febrer de 2018 foren d'uns 20 cm i d'uns 80 cm respectivament (fig. 4). Una xifra similar a aquesta última s'obté si es comparen els perfils de 2009 (representatiu de setembre de 2017) i de juliol de 2018 (Batalla i Vericat, 2018). Això demostra que el material sòlid que gradualment s'anava dipositant als trams d'avall de la resclosa era, alhora, transportat per la riera a trams encara més avall.

No disposem d'informació topogràfica de la riera entre juliol de 2018 i octubre de 2021. Tanmateix, el pendent del dipòsit superior l'any 2021, de l'1.1%, és similar al de la riera en trams allunyats de la resclosa, tant aigua amunt com aigua avall. Aquest resultat indica que molt probablement tot o quasi tot el material acumulat al vas de la resclosa s'ha erosionat. Pensem doncs que el perfil longitudinal actual de la riera és, en gran mesura, resultat de l'aiguat del Glòria. Aquest aiguat hauria acabat d'erosionar el dipòsit del vas i transportat el material que podria haver-se acumulat aigua avall, fins al punt de generar una erosió mitjana d'uns 45 cm en els primers 600 m d'aquest tram (diferència de cotes entre la línia contínua de 2009 i les creus negres i blaves de 2021, fig. 4).

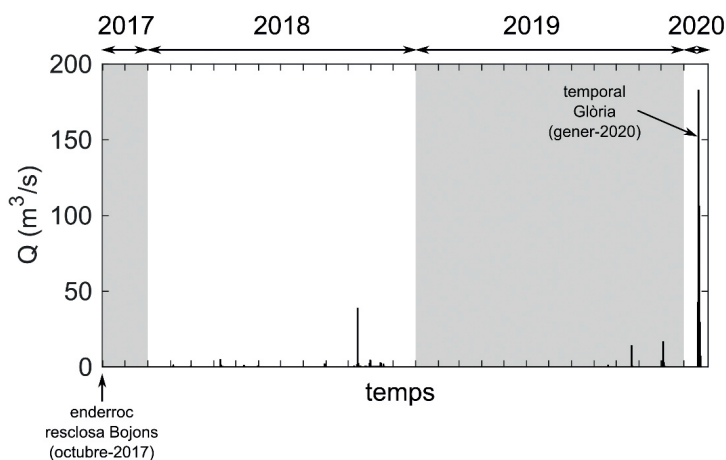
Figura 5. Cabal mig diari a l'entorn de la resclosa del Molí de Bojons entre la data del seu enderroc i l'aiguat del Glòria (UPC, 2022).
